Conglomerati Bituminosi

*Pavimentazioni fonoassorbenti in ambito urbano:
il tunnel urbano "Via del Nord" e il "cavalcavia del Ghisallo"*

DUE APPLICAZIONI SULLA RETE STRADALE DEL COMUNE DI MILANO

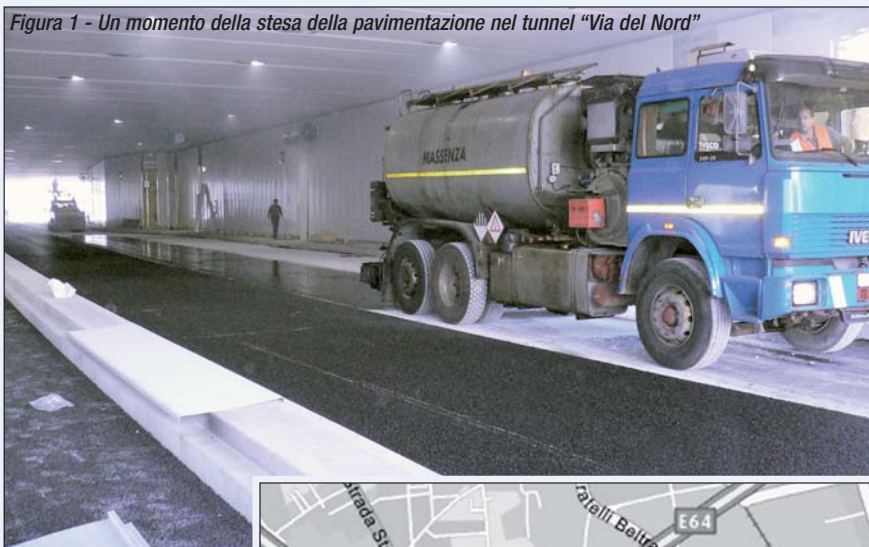
Figura 1 - Un momento della stesa della pavimentazione nel tunnel "Via del Nord"

Nel caso della Via del Nord trattandosi di una realizzazione di pavimentazione ex novo eseguita a conclusione della costruzione di una struttura edilizia (il tunnel) costruita ovviamente a "strada chiusa", si è potuto godere di situazioni assolutamente ottimali di intervento; pertanto le stese che sono state eseguite in due successive giornate hanno consentito l'esecuzione dei lavori in modo accurato avendo una totale assenza di traffico.

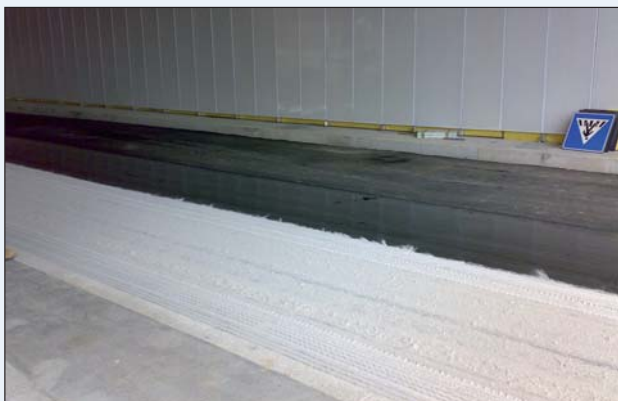
Figura 6 - La realizzazione della pavimentazione fonoassorbente nel tunnel della Via del Nord

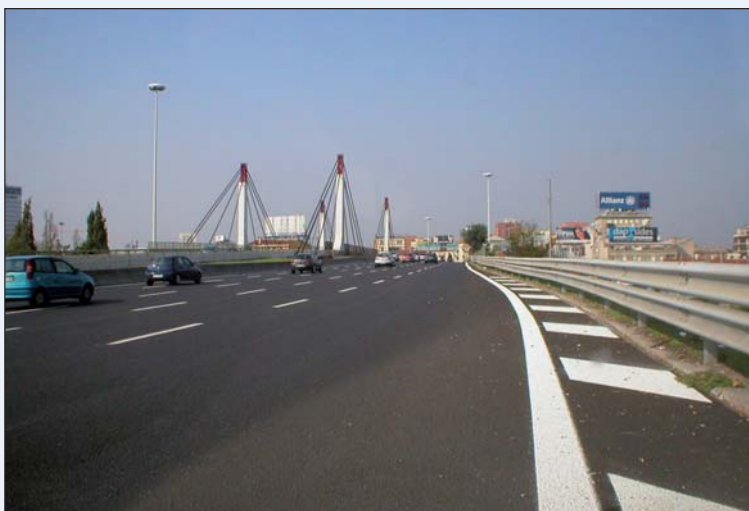
Figura 7 - L'intervento di ripavimentazione completato sul cavalcavia del Ghisallo

L'intervento eseguito invece sul cavalcavia del Ghisallo ha avuto, come spesso accade quando le Amministrazioni operano in campo manutentivo, la problematica di essere eseguito parzializzando la carreggiata stradale in quanto non è stato possibile sospendere completamente il traffico nemmeno nel periodo estivo. Tale asse stradale collega infatti la città a due importanti itinerari autostradali che vengono quindi molto utilizzati sia quotidianamente (ingresso e uscita città) che nei periodi estivi, quando si riscontrano, nelle giornate di punta lega-

te agli esodi vacanzieri, situazioni di carico notevole. Il progetto appaltato dal comune di Milano prevedeva quindi l'esecuzione delle pavimentazioni (fresature e stese) organizzate su turni diurni di 10-12 ore su porzioni molto limitate di carreggiata in modo da contenere l'impatto sul traffico. I tempi di esecuzione delle opere erano stimati in 45 giorni circa. A seguito dell'assegnazione dalla gara d'appalto l'Impresa esecutrice delle opere ha proposto una rivisitazione del cronoprogramma lavori utilizzando, a parità di costi per l'Amministrazione, un approccio al cantiere con lavorazioni distribuite su tutte le 24 ore con maestranze che si alternavano alla fresatura e alla ripavimentazione. Tale approccio accolto dai tecnici dell'Amministrazione favorevolmente ha consentito senza extra costi di eseguire le opere in 13 giorni lavorativi concentrando l'intervento nei primi quindici giorni del mese d'Agosto. Interessante è stato anche capire che una grande produzione consente all'Impresa, di fatto, una riduzione di costi, compensando i maggiori compensi che di solito vengono corrisposti per le lavorazioni notturne.

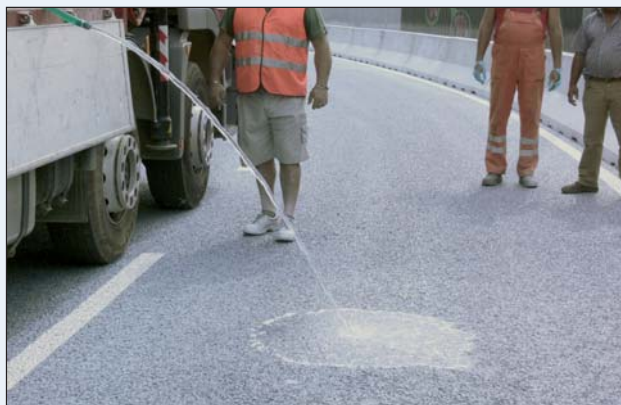
Figura 9 - La verifica di cantiere della capacità drenante

Nei nostri casi abbiamo provveduto mediante carotaggio a verificare gli spessori di stesa, l'aderenza (BPN), la capacità drenante e l'indice di vuoti che è risultato attorno al 22-23%. Per la pavimentazione del tunnel della Via del Nord si è anche verificata la capacità fotocatalitica del materiale utilizzato mediante prova di laboratorio su carote condotta secondo la Norma UNI 11247.

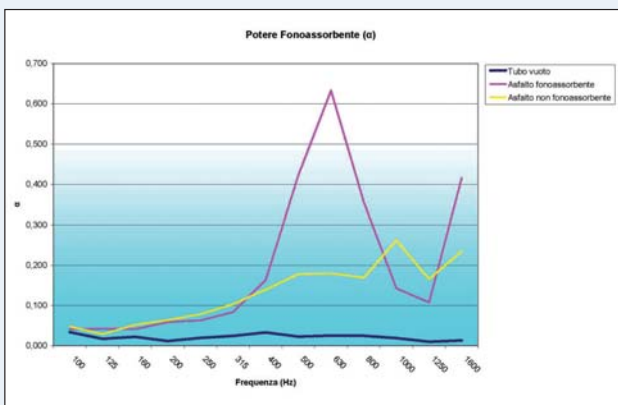
Figura 11 - Il grafico del fonoassorbimento dell'asfalto

I rilievi eseguiti sia in diurno che in notturno come prevede la Normativa hanno evidenziato lievi sfioramenti su quasi tutta la tratta dell'ordine di 1-2,5 dB. Sono poi presenti, soprattutto nei pressi dei ricettori più sensibili (un plesso scolastico e una casa di riposo) e nelle tratte con geometria stradale non rettilinea, situazioni in cui gli sfioramenti sono più significativi cioè dell'ordine di 5-6 dB. Aveva quindi notevole importanza poter capire se la pavimentazione stesa avesse portato ad un abbattimento di rumore almeno sufficiente a far rientrare nei limiti di Normativa le tratte con gli sfioramenti più contenuti. Per accertare tale questione l'Amministrazione ha eseguito prove mediante il tubo di Kundt (Figura 10) su campioni della pavimentazione prelevata in sito prima dell'intervento e su quella di nuova realizzazione fonoassorbente. Gli esiti sono stati confortanti in quanto la nuova pavimentazione si è dimostrata in grado di abbattere 2,3 dB, reagendo particolarmente bene alle medie frequenze (nell'intervallo 400-800 Hz come si può vedere dal grafico di Figura 11) cioè alle frequenze cui l'orecchio umano è maggiormente sensibile. Pertanto, anche le barriere che dovranno essere progettate potranno avere dimensionamenti ed estensioni inferiori grazie all'effetto positivo della pavimentazione fonoassorbente stesa sull'intera tratta.

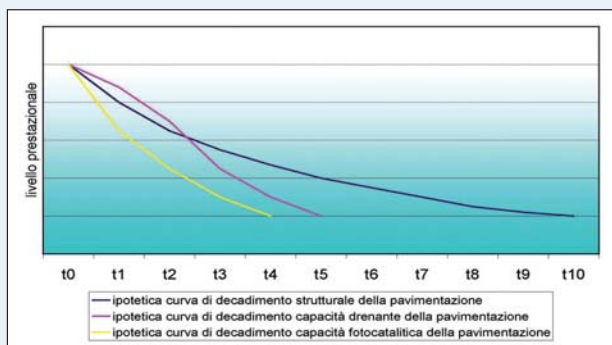
Figura 15 - Il grafico del decadimento prestazionale di una pavimentazione attiva

vimentazioni perdano alcune loro caratteristiche (fotocataliticità, fonoassorbente, ecc.) senza invece perdere le caratteristiche meccaniche che consentono alla pavimentazione di essere utilizzata ancora per alcuni anni in sicurezza. Interessante sarà monitorare gli interventi eseguiti per valutare tutti i parametri e dare precise dimensioni alle curve di decadimento prestazionale ipotizzate nel grafico di Figura 15. ■
