Importanti passi della ricerca sulla vita utile del trattamento fotocatalitico per conglomerati bituminosi

## COVERLITE®: LA STIMA DELLA VITA UTILE

Loretta Venturini\*

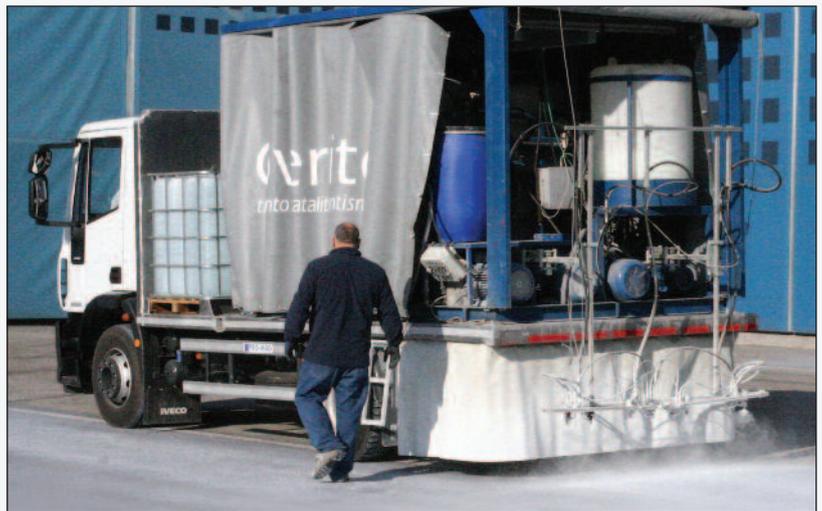
Figura 1 - La posa in opera trattamento fotocatalitico Coverlite®

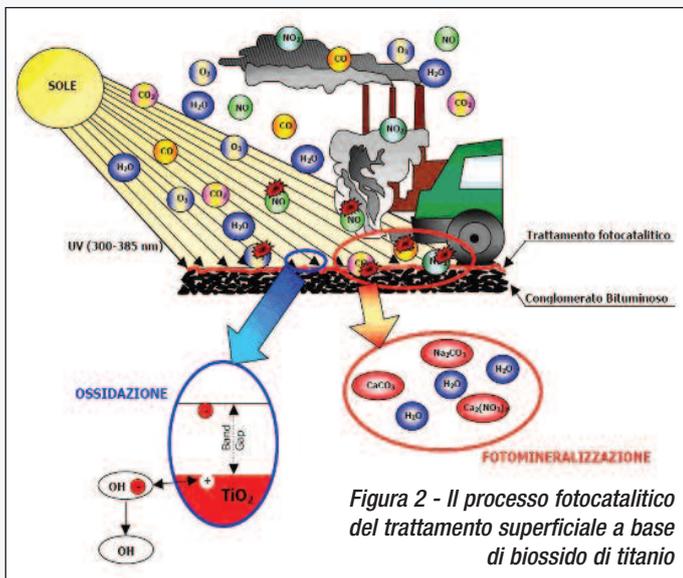
Figura 2 - Il processo fotocatalitico del trattamento superficiale a base di biossido di titanio

Il biossido di titanio che presenta capacità fotocatalitica è quello con forma cristallina tipo anatase e l'azione fotocatalitica è innescata dall'azione della luce solare o artificiale, con paragonabili caratteristiche [22]. A conclusione del processo di abbattimento, dopo la fotocatalisi avviene il processo chimico della fotomineralizzazione e la trasformazione in sali delle sostanze inquinanti (nitrati di calcio, carbonati di sodio, calcare, ecc.) e acqua, eliminando in modo definitivo gran parte della componente inquinante (Figura 2).

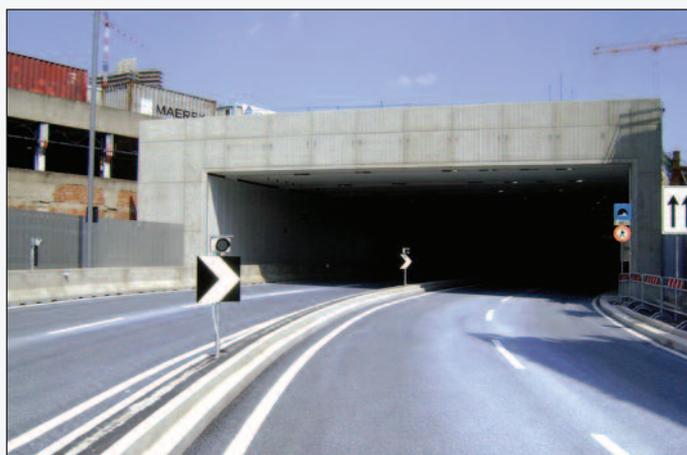
Figura 3 - Una pavimentazione trattata con Coverlite®

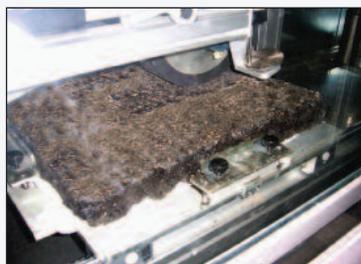
Figura 5 - La piastra trattata sottoposta a cicli

Per ogni piastra, i cicli totali di ormaiamento eseguiti sono stati pari a 20.000. L'esecuzione di un numero significativamente maggiore (per la verifica dell'abbattimento fotocatalitico) avrebbe compromesso l'esecuzione delle prove di attrito radente a causa dell'eccessiva deformazione della piastra stessa (Figura 5). Per ogni piastra, i cicli di ormaiamento sono stati divisi in sottocicli al termine dei quali sono state eseguite prove per la misurazione dei parametri BPN e Ic. In particolare, i controlli sono

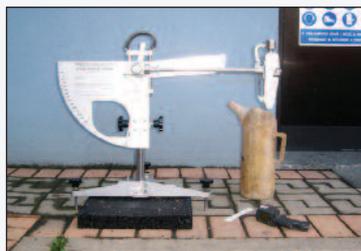
Figura 6 - La piastra non trattata sottoposta prova di attrito radente

La verifica del cambiamento delle condizioni di aderenza superficiale è stata eseguita mediante Skid Test e ha permesso di determinare la variazione della resistenza dell'attrito radente in conformità con la norma UNI EN 13036 (Figura 6).

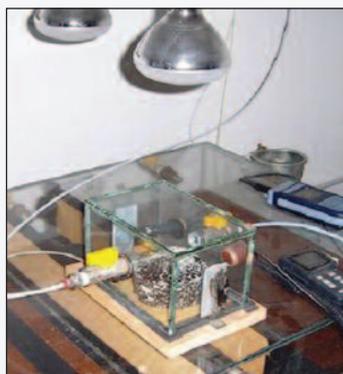
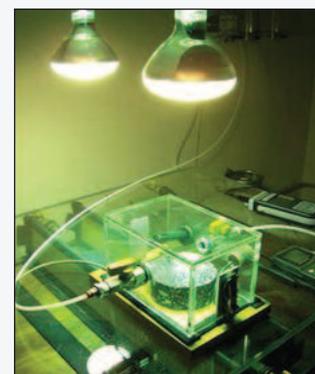
Figure 7A e 7B - L'esecuzione di prova di laboratorio per la determinazione della capacità fotocatalitica

Ma, come riportato poco sopra, la procedura di verifica dell'abbattimento fotocatalitico è stata conforme al protocollo interno che risulta essere maggiormente sensibile e presenta le seguenti caratteristiche: flusso del gas inquinante NO<sub>x</sub> pari a 1,5 l/min, luce con emissione a 365 nm e irradianza pari a 20 ± 1 W/m<sup>2</sup>, umidità iniziale pari al 50% e concentra-

zione del gas inquinante  $NO_x$  pari a  $0,55 \pm 0,05$  ppm di cui  $0,15 \pm 0,05$  ppm di  $NO_2$  e  $0,4 \pm 0,05$  ppm di  $NO$  (Figure 7A e 7B).

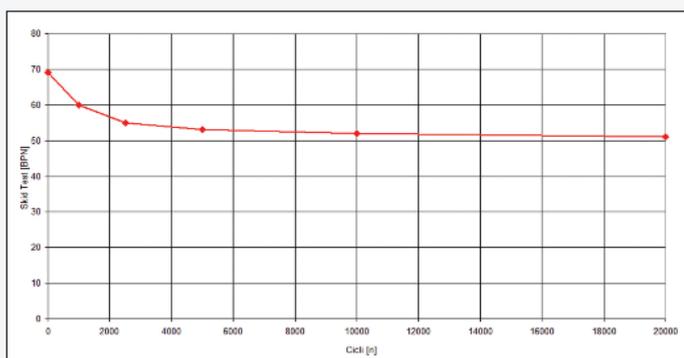
Figura 8 - La curva media di degrado per piastre non trattate

All'aumentare del numero di cicli di passaggio della ruota dell'ormaiola su una lastra non trattata, la verifica della variazione media del BPN ha portato ai risultati riportati nella Figura 8. Il valore medio iniziale di BPN è stato pari a circa 69 ed è evidente come la variazione di aderenza diminuisca molto velocemente entro i primi 2.500 cicli (con circa 55 BPN): successivamente assume una pendenza inferiore e costante. Alla fine dei 20.000 cicli, il valore BPN corrisponde a circa 51. Infatti, dopo l'asportazione del bitume superficiale, l'azione della ruota comporta una lisciatura della microtessitura e solo successivamente, e in modo più lento, avviene la lisciatura della macrotessitura superficiale.

Confrontando il grafico ottenuto con quello di riferimento della variazione BPN standard, in uso nei programmi di gestione e manutenzione di infrastrutture viarie (ad esempio il software dTims), si può stimare che la vita della pavimentazione non trattata a 20.000 cicli è pari a circa tre/cinque anni. Per quanto concerne le piastre trattate con Coverlite®, i risultati medi ottenuti dalle misurazioni effettuate all'aumentare del numero di cicli sono riportati nella Figura 9.

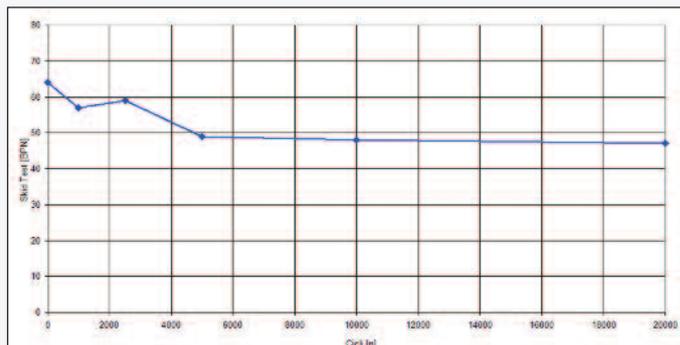
Figura 9 - La curva media di degrado BPN per piastre trattate

Come si evince dal grafico, l'aderenza iniziale media della pavimentazione trattata è pari a 64 BPN. Ovvero, rispetto la superficie non trattata, la presenza del trattamento fotocatalitico diminuisce il BPN iniziale di circa il 6-8%. Poi, il passaggio della ruota provoca una diminuzione dell'aderenza (sino a circa 1.000 cicli) e seguito da un leggero innalzamento del valore di BPN in corrispondenza dei 2.500 cicli. Tale aumento di aderenza è probabilmente dovuto all'"affioramento" di alcune microrugosità a seguito dell'asportazione di una parte minima del trattamento.

Infine, il continuo passaggio della ruota comporta una diminuzione progressiva dell'aderenza sino al valore medio finale (20.000 cicli) pari a circa 47 BPN (tale valore corrisponde a circa il 68% del valore iniziale).

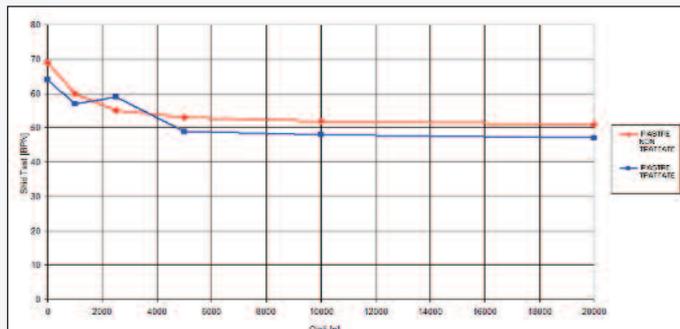
Figura 10 - Il confronto delle curve di degrado BPN

Mettendo a confronto la curva media di degrado dei BPN delle lastre trattate con Coverlite® con quella delle piastre non trattate si evince che, escluso il comportamento iniziale fino a 5.000 cicli, si ha una stabilizza-

zione di entrambe le curve di degrado che è visibilmente percettibile dalla pendenza costante e simile tra le due curve (Figura 10).

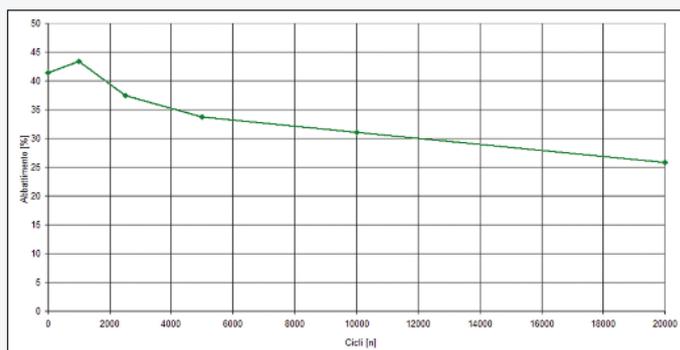
Figura 11 - La curva media di degrado  $I_c$

In modo del tutto analogo a quanto fatto per la determinazione delle curve di degrado del BPN, si è proceduto alla determinazione della curva di degrado della capacità di abbattimento  $I_c$ , naturalmente solo per le lastre trattate. La verifica dell'abbattimento è stata eseguita con la medesima frequenza delle prove di attrito radente e si è proceduto con l'iter procedurale previsto dal protocollo interno (Figura 11).

Al momento iniziale l'indice di abbattimento medio corrisponde a circa il 41%. Tale valore soddisfa per altro quanto dichiarato dall'Asserzione Ambientale Autodichiarata dell'Impresa Bacchi. A seguito dei passaggi di ormaio, la curva media di degrado ottenuta evidenzia un innalzamento

dell'indice di abbattimento a seguito dell'applicazione dei primi 1.000 cicli di carico. Tale aumento è probabilmente generato da una parziale asportazione dell'agente legante e, quindi, da una conseguente maggiore esposizione del biossido di titanio: l'indice fotocatalitico è pari al 43%. Dopo i successivi passaggi della ruota, incomincia la fase decrescente. La curva di degrado evidenzia una pendenza maggiore nel primo tratto sino a 5.000 cicli che poi si attenua con pendenza costante sino ai 20.000 cicli. A fine prova, il valore medio risulta mediamente pari al 25%, con una diminuzione della capacità fotocatalitica pari del 58% rispetto al valore iniziale.
